INFORME DE RESULTADOS DE LOS ENSAYOS EFECTUADOS
SOBRE TRES MUESTRAS DE UN DISPOSITIVO METÁLICO
DESIGNADO “CABLE DE SEGURIDAD ANTILATIGAZO”,
REMITIDAS POR EL PETICIONARIO

Peticionario: **HIDRÁULICA FLEXIBLE, S.L.**
Avda. del Cañal, 4 y 6
28500 Arganda del Rey (Madrid)

2 de octubre de 2018
E/LC-18144/HA

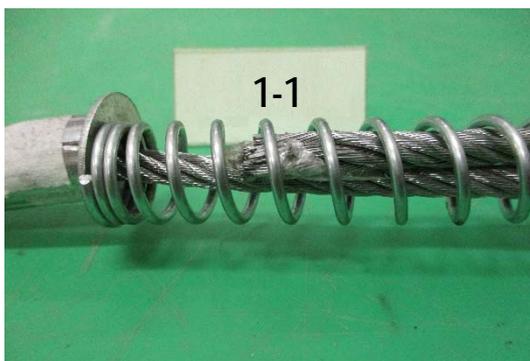
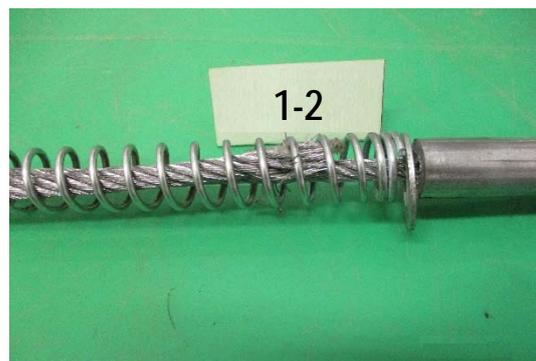
Fotografías 1 y 2. Detalle de la forma de rotura de las probetas 1-1 y 1-2 (muestra nº 1)

En las fotografías siguientes se puede observar un detalle de la forma de rotura obtenida en las seis probetas ensayadas, en las que el fallo del dispositivo se ha producido, salvo en el caso de la probeta 3-1, por rotura del cable de acero en la zona situada dentro de la abrazadera central.

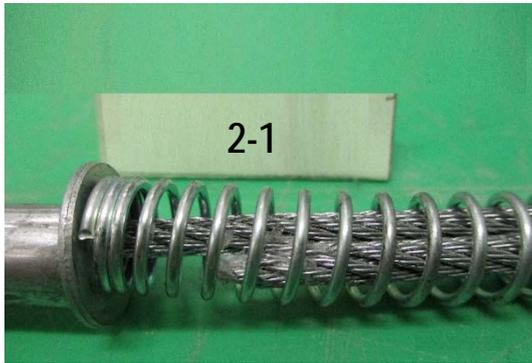
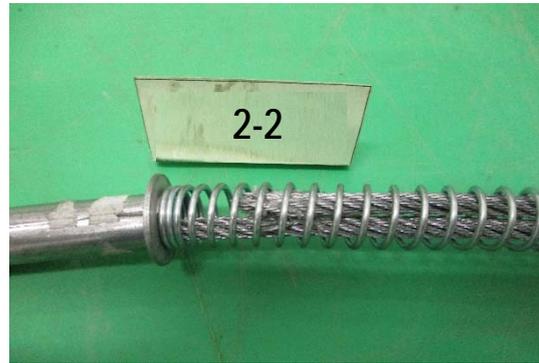
Fotografías 3 y 4. Detalle de la forma de rotura de las probetas 2-1 y 2-2 (muestra nº 2)

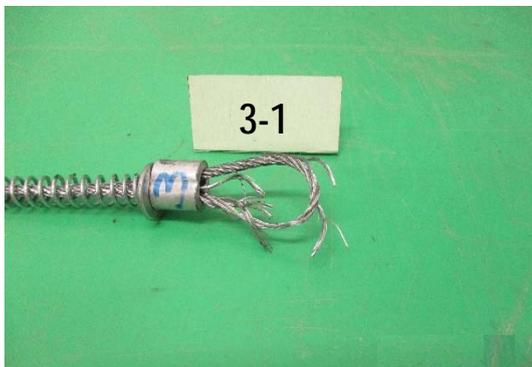
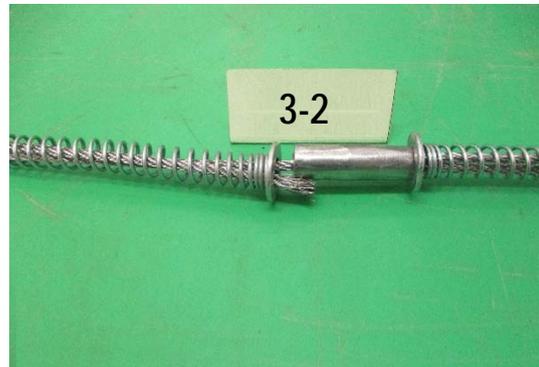
Fotografías 5 y 6: Detalle de la forma de rotura de las probetas 3-1 y 3-2 (muestra nº 3)

En la probeta 3-1, la rotura se ha producido en el cable de acero situado en la zona de enganche de uno de los extremos.
